ALMA MATER STUDIORUM – UNIVERSITA' DI BOLOGNA

TESI DI LAUREA
in
MECCANICA DEI MATERIALI INNOVATIVI

**DIAGNOSTICA DI STRUTTURE STORICHE:
IL CASO DI STUDIO DEL PALAZZO MALVEZZI
DE' MEDICI IN BOLOGNA**

Tesi di laurea di:
Livia Capobianchi

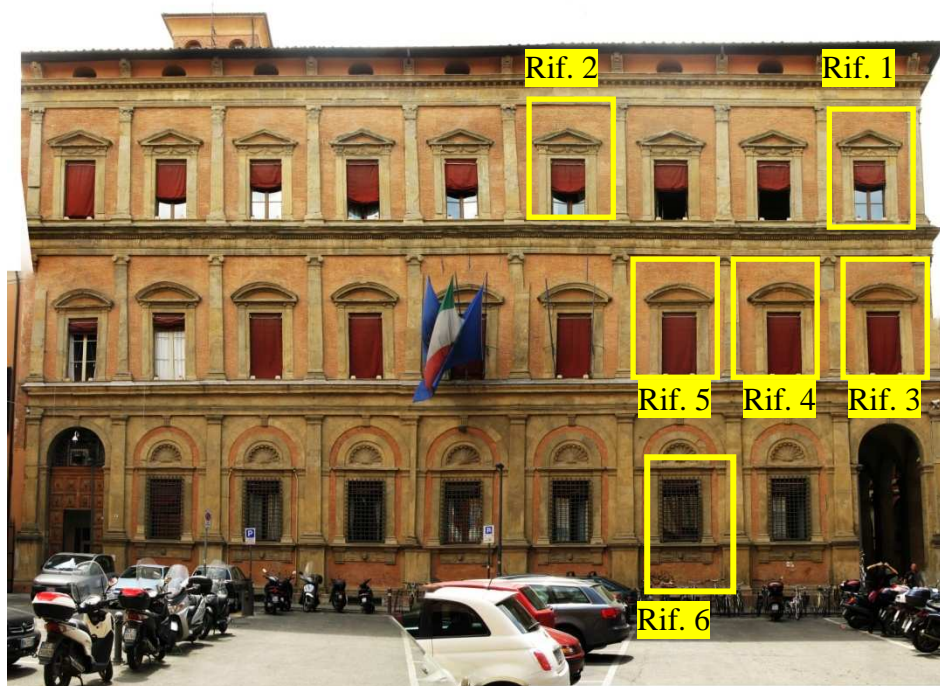
Fig. 4.3: Ricostruzione della facciata su piazza Rossini del Palazzo della Provincia.

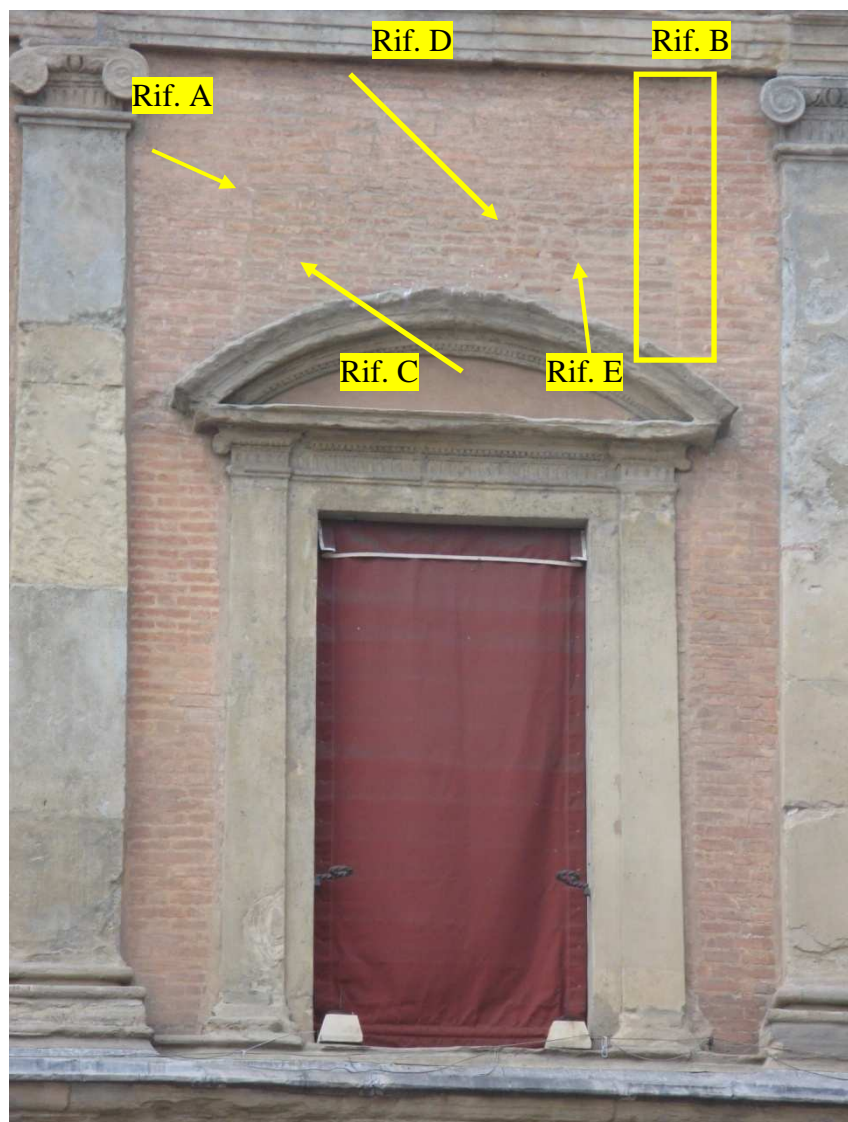
Fig. 4.6: Particolare con Rif.3 della figura 4.3

l'estremità inferiore del capitello, si dirama in un braccio (rif. D) che arriva a metà del lato sinistro del capitello.

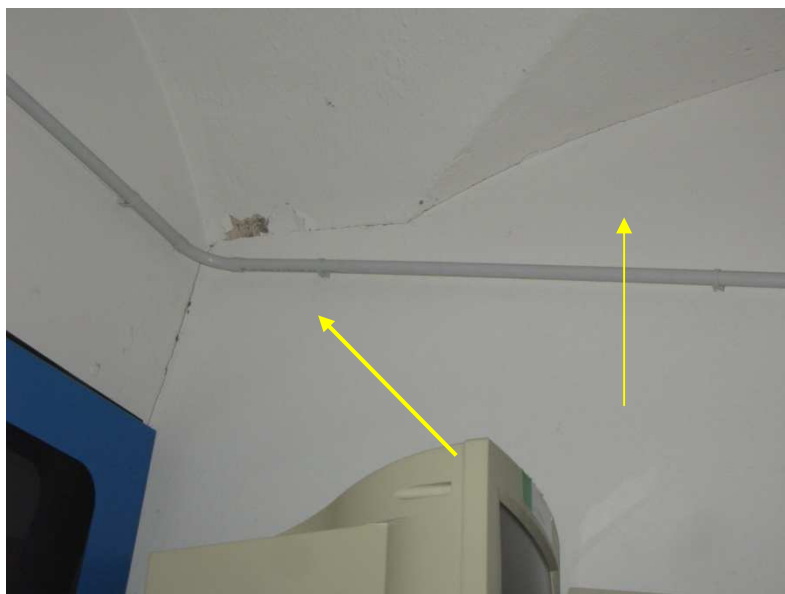
Fig. 4.3.1.: particolare della fessura che segue l'andamento della volta.

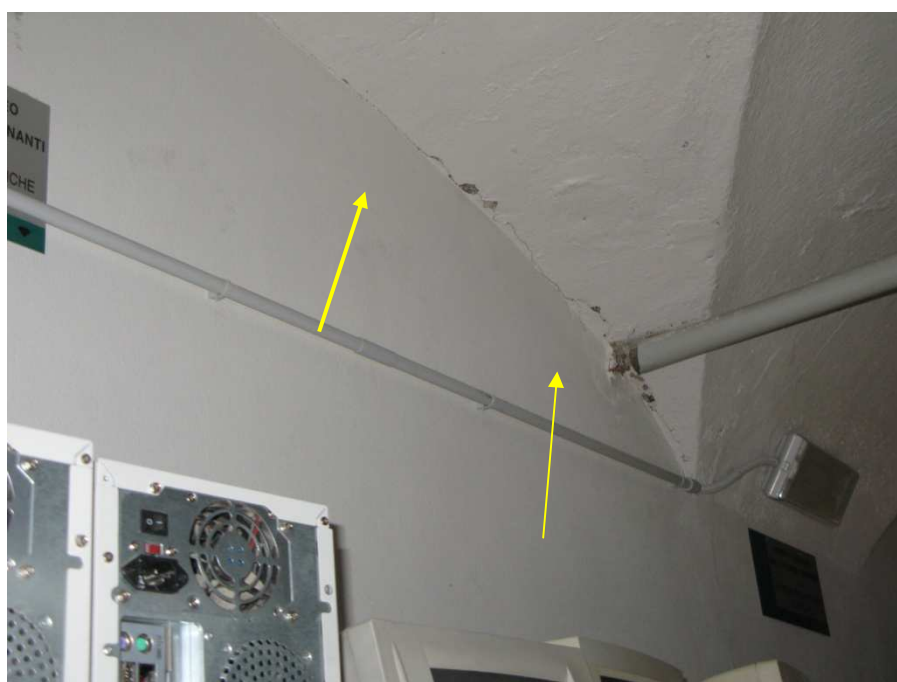
Fig. 4.3.2.: Particolare della fessura che segue l'andamento della volta.

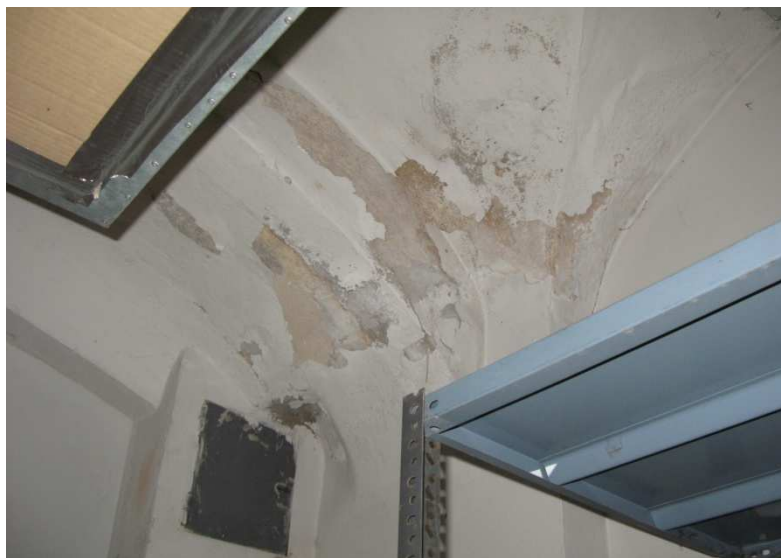
Fig. 4.3.4.: *Degrado dell'intonaco sulla sommità del pilastro tra la quarta finestra da piazza Rossini e l'apertura che conduce alla sala successiva*

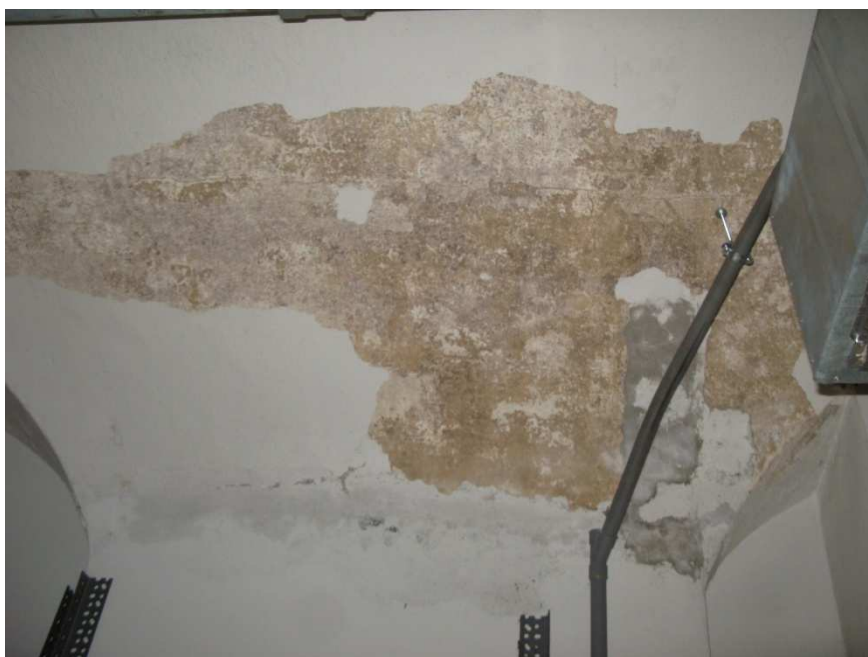
Fig. 4.3.5.: *Intonaco degradato sulla sommità del pilastro che divide la seconda e la terza volta.*

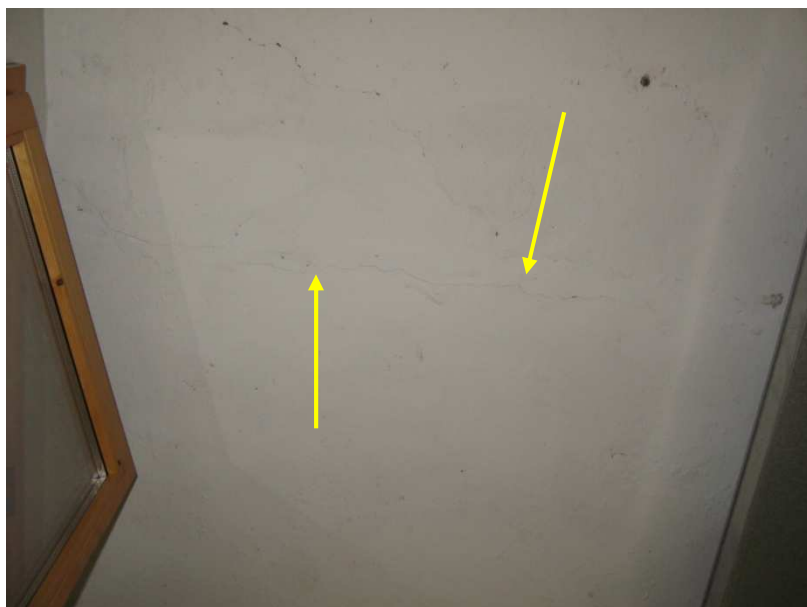
Fig. 4.3.6.: *Inizio della fessura sulla sommità della seconda finestra della sala
(sesta a partire da piazza Rossini)*

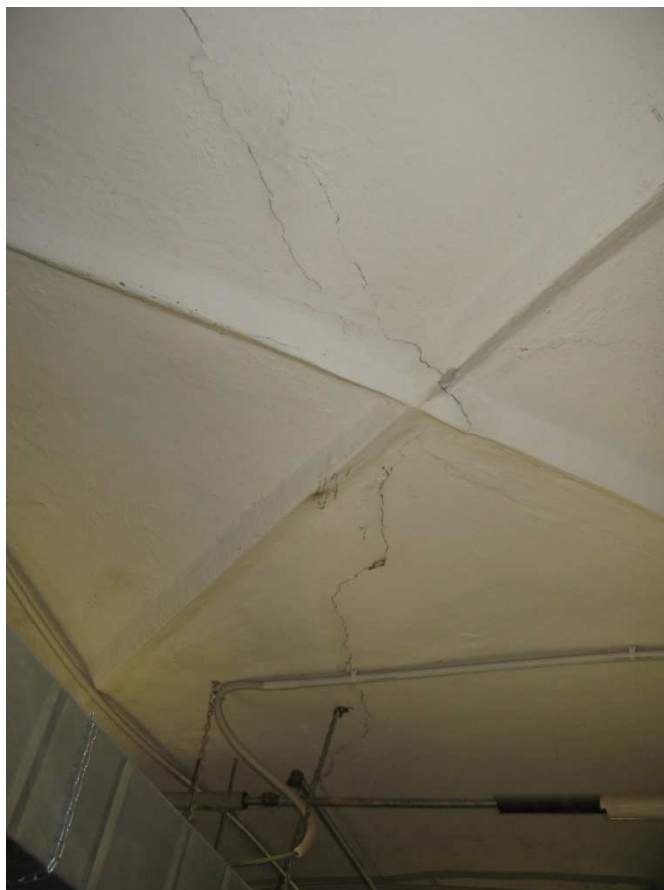
Fig. 4.3.7.: Fessura che attraversa la volta fino a raggiungere la sommità della porta.

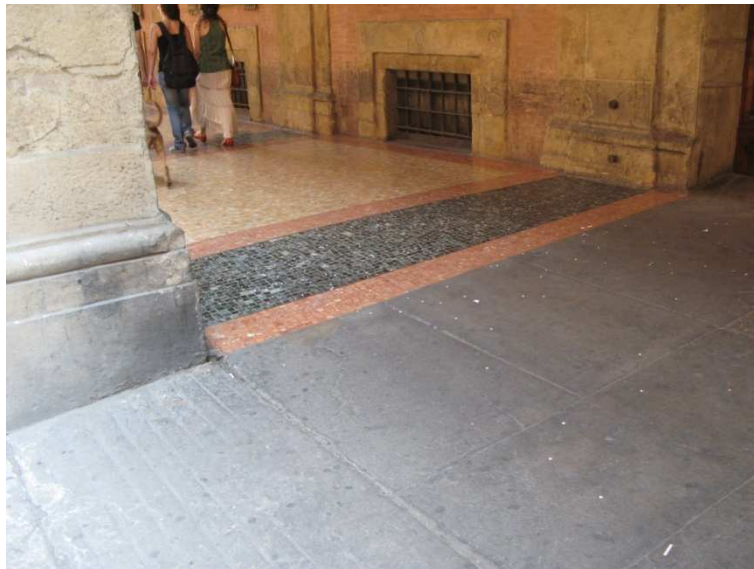
Fig. 4.4.1.: *Evidente dissesto del portico allato destro del portone principale; si nota un evidente cambio di quota.*

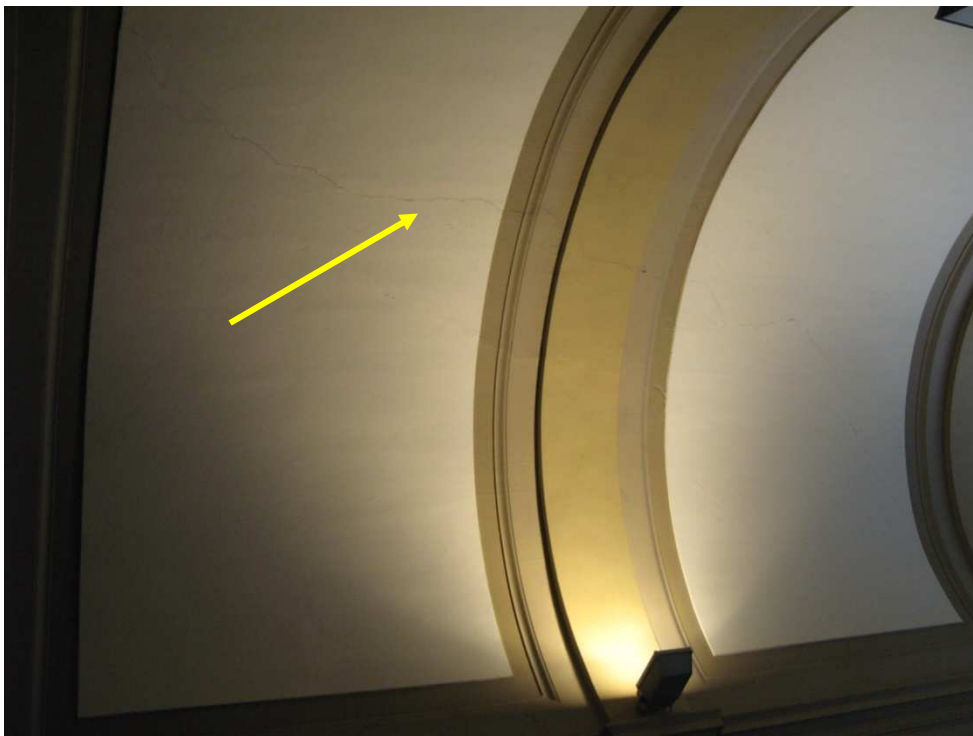
Fig. 4.4.3.: *Fessura che si apre sull'arco del portone principale (fig. 4.4.4), prosegue sulla volta sovrastante l'ingrasso principale*

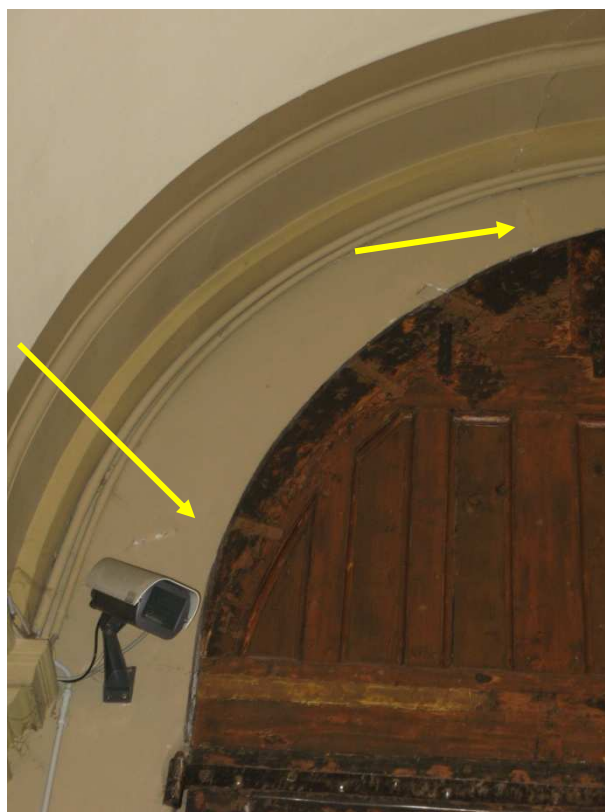
Fig. 4.4.4.: *Arco del portone dell'ingresso principale; si nota l'inizio della lesione..*

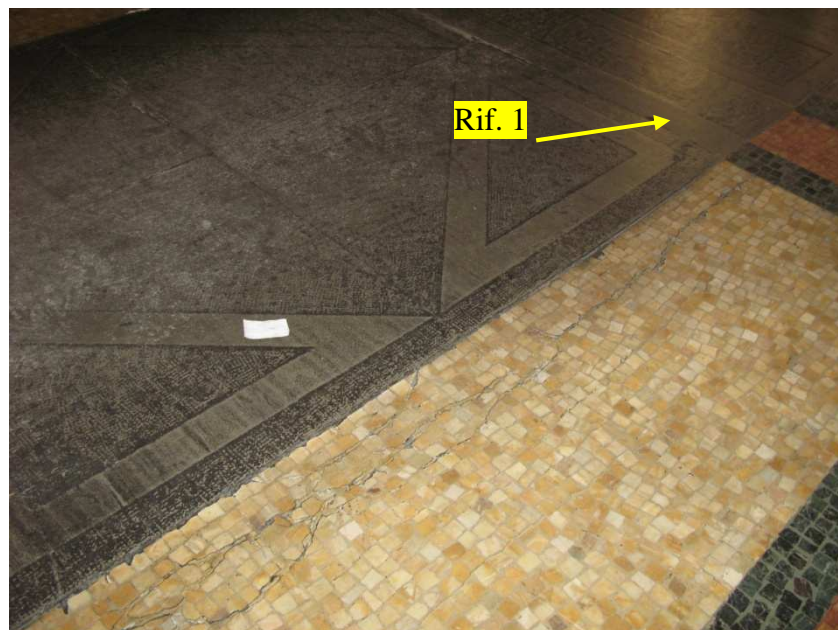
Fig. 4.4.5.: Fessura che attraversa il pavimento alla destra dell'androne, si nota il cambio di angolazione a 90° .

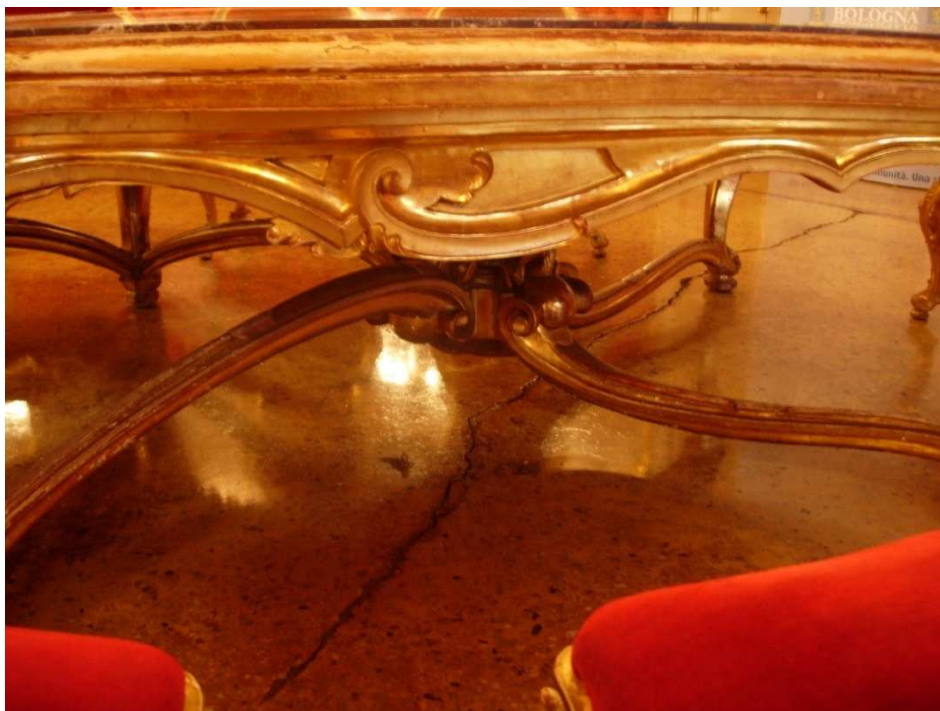
Fig. 4.5.4: Particolare della fessura che prosegue dal rif. 5 e attraversa tutta la sala, per poi diramarsi in tre bracci (fig.4.5.5)

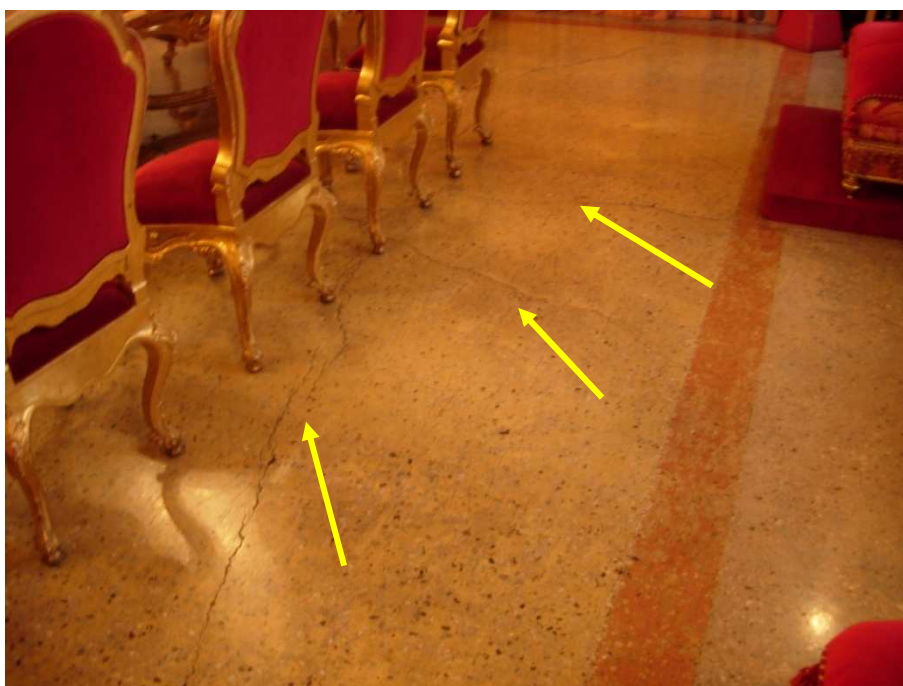
Fig. 4.5.5: Particolare della parte terminale della fessura del rif. 5 della fig.4.5.2 si vede che questa si dirama in tre bracci.

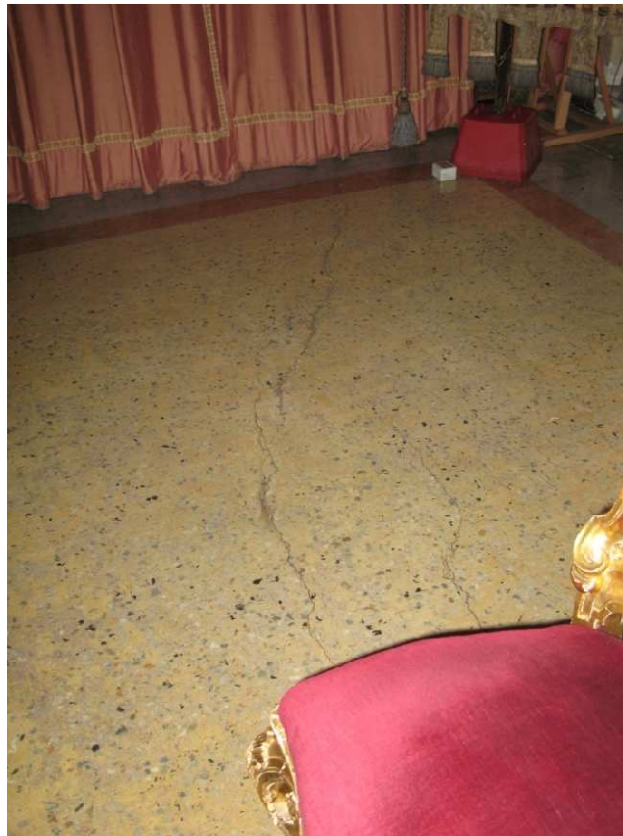
Fig. 4.5.6: *Fessura che si propaga dall'angolo esterno del palazzo.*

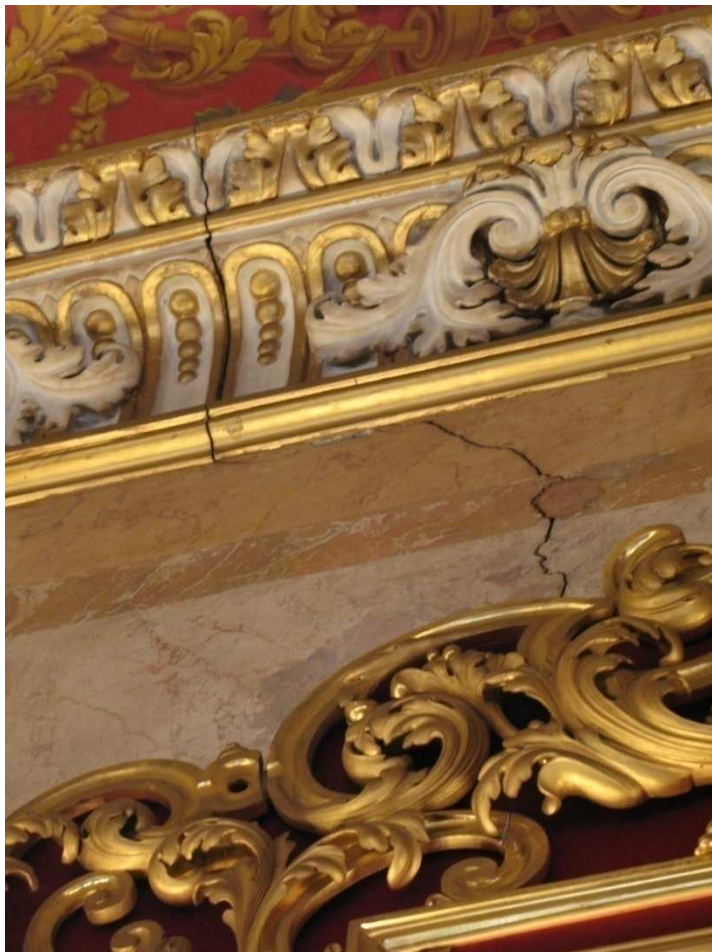
Fig. 4.5.7: Particolare della cornice della parete opposta alle finestre della piazza; la lesione attraversa la cornice e si propaga nel muro..

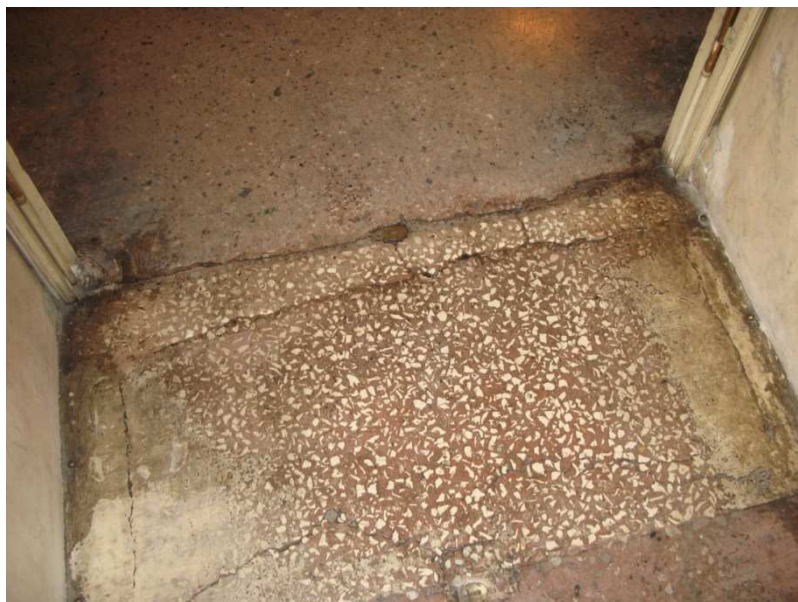
Fig. 4.5.8.: Particolare della soglia che dalla Sala rossa conduce alla sala adiacente lungo il lato di piazza Rossini, si nota il dissesto del pavimento e il degrado del materiale.

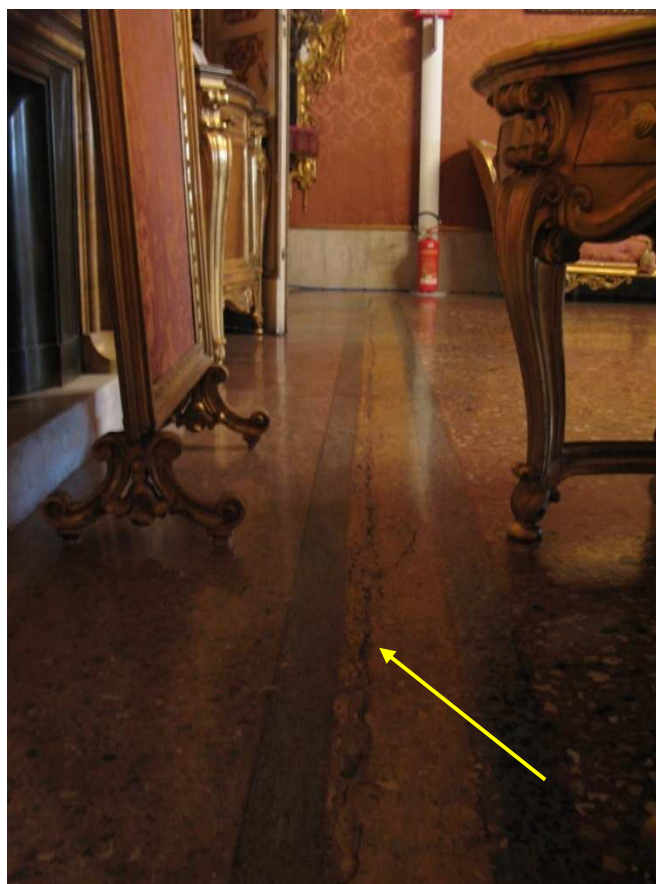
Fig. 4.5.9: *Particolare della sala adiacente la sala Rossa; è visibile la fessura che taglia la sala parallelamente alla facciata prospiciente la piazza.*

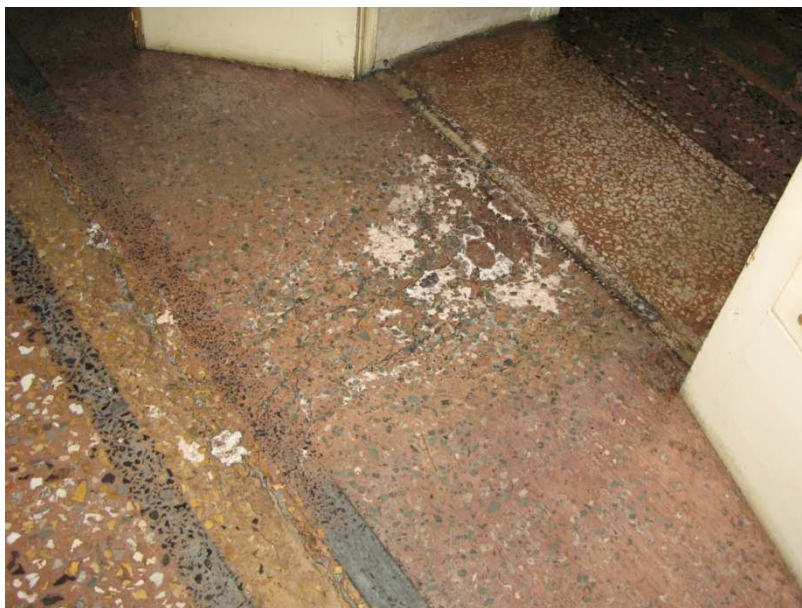
Fig. 4.5.10: *Particolare del pavimento della Sala di Rappresentanza; si nota il dissesto in prossimità della soglia che conduce alla prima anticamera.*

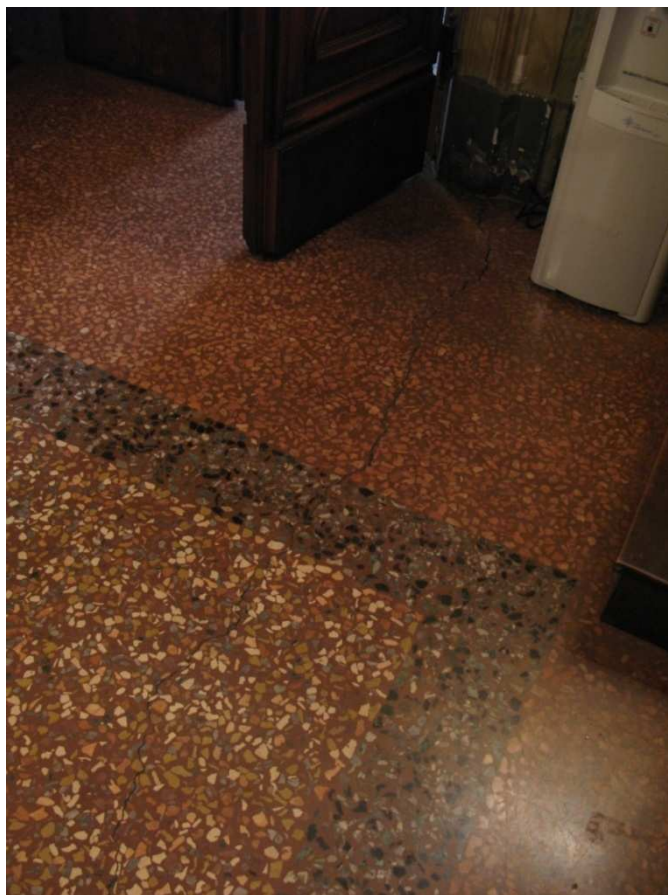
Fig. 4.5.11: Particolare della sala della Giunta, si nota la fessura che dallo stipite della porta si dirama all'interno della sala.

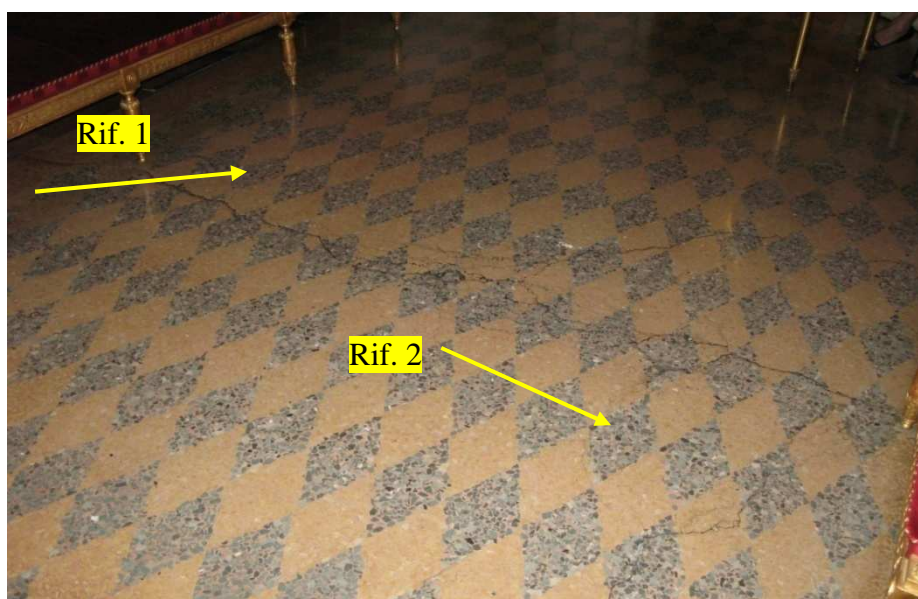
Fig. 4.5.12: Particolare del pavimento della saletta prospiciente il cortile interno, compresa tra la sala della Giunta e la sala del Consiglio; sono visibili le fessure che attraversa la sala (Rif.1) e l'altra ad essa perpendicolare (Rif. 2).

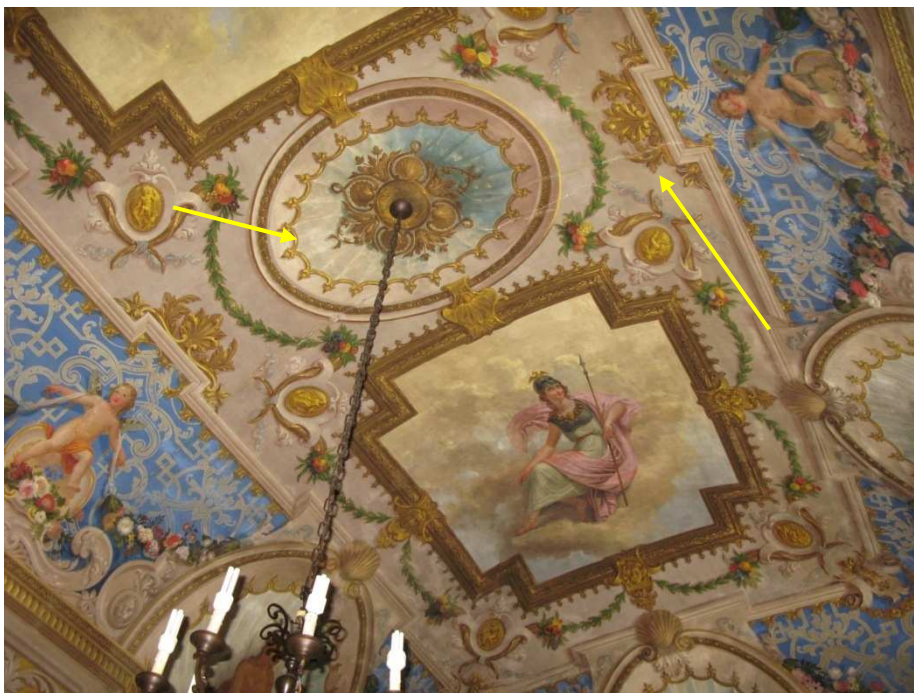
Fig. 4.5.13: *Particolare della volta della saletta prospiciente il cortile interno, compresa tra la sala della Giunta e la sala del Consiglio; è visibile la fessura che attraversa la volta della sala.*

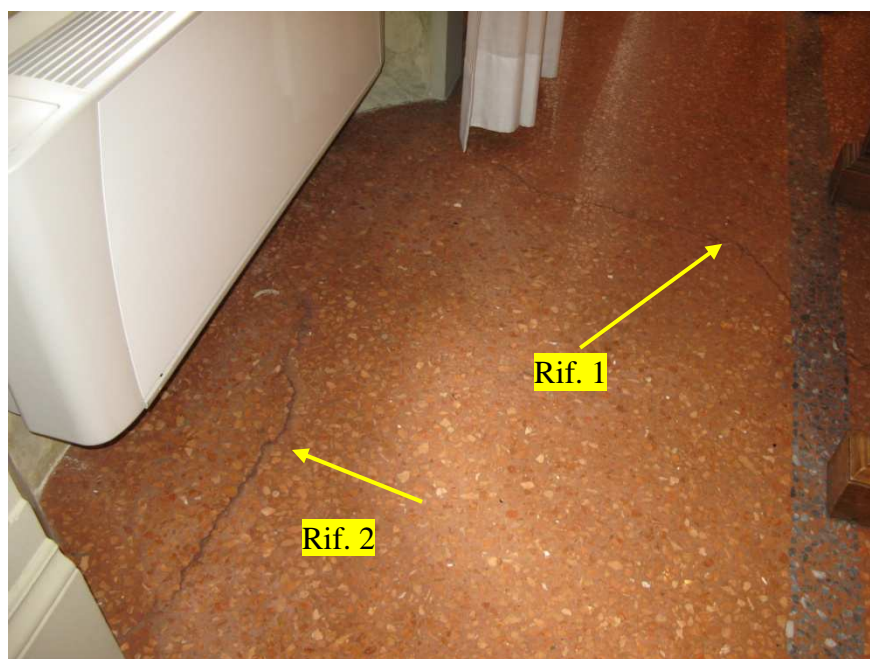
Fig. 4.5.15.: Particolare del pavimento della sala dello Zodiaco; si nota la fessura rif. 1 che partendo dalla finestra si propaga nel centro della sala, e l'altra che taglia il pavimento sottostante la finestra rif.2.

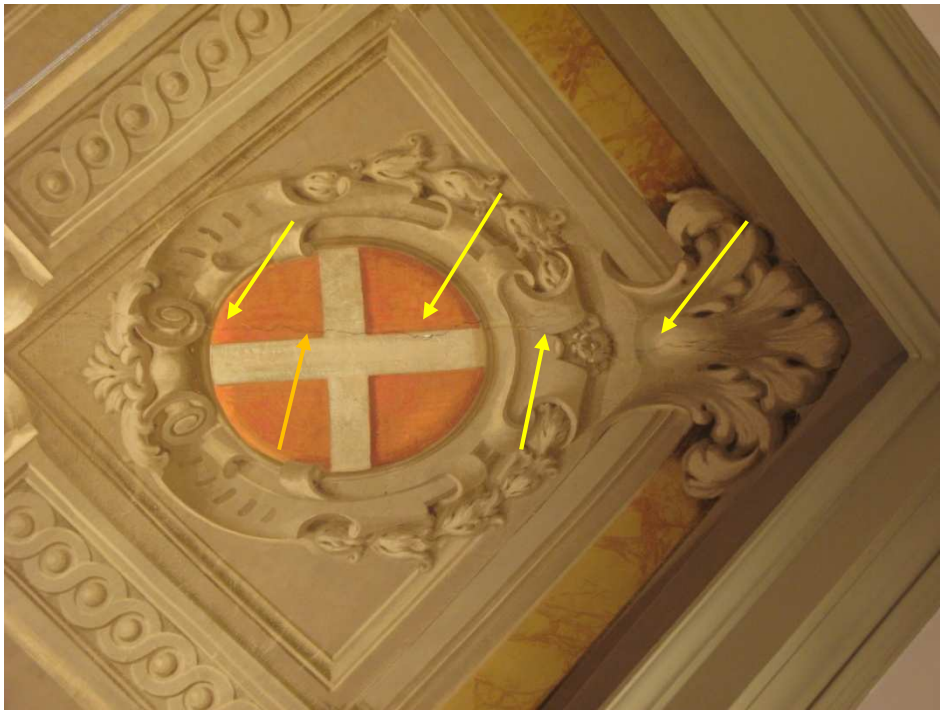
Fig. 4.5.16: Particolare della volta della sala dello Zodiaco; si vede che la fessura parte dall'angolo e si dirama sulla volta.

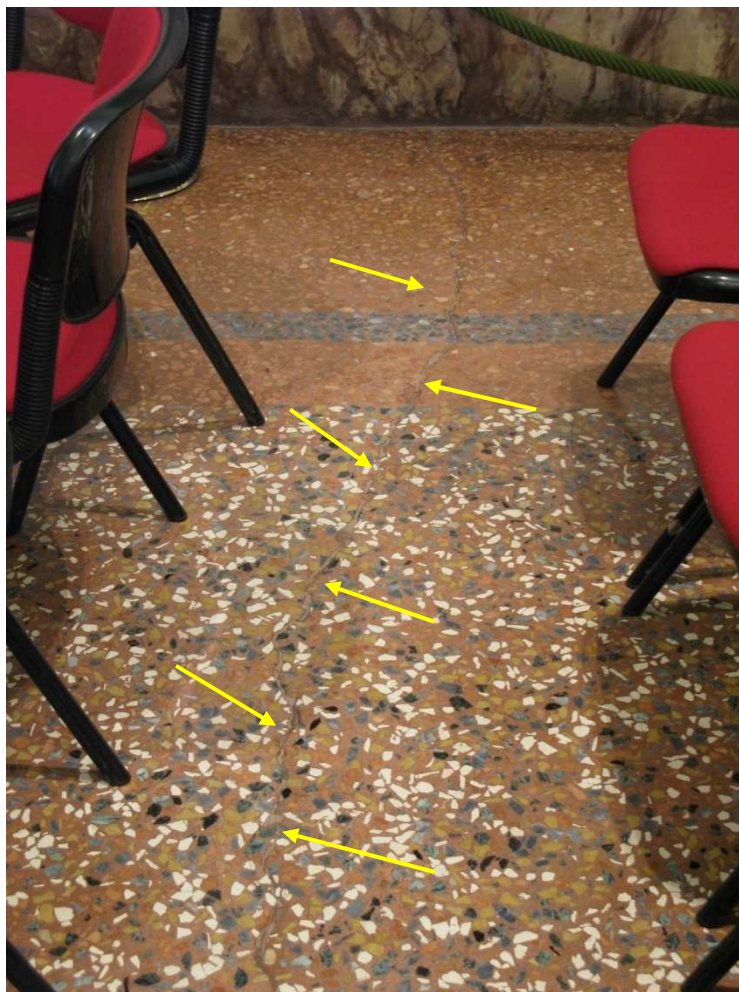
Fig. 4.5.17.: Particolare del pavimento della sala dello Zodiaco; si osserva la fessura parte dalla porzione di parete compresa tra le due aperture e si dirama verso il centro della sala.

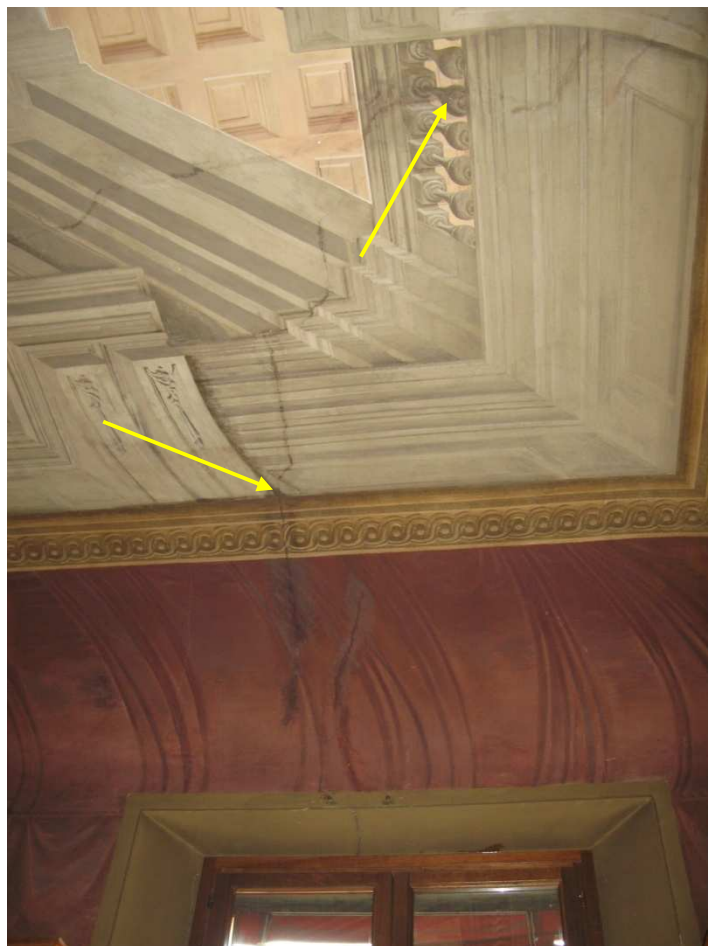
Fig. 4.6.1: *Particolare del soffitto della sala Ovale; si osserva la fessura parte dalla mezzeria della prima finestra su via Zamboni, arriva fin sopra la volta e poi si dirige a destra verso la porta vicina .*

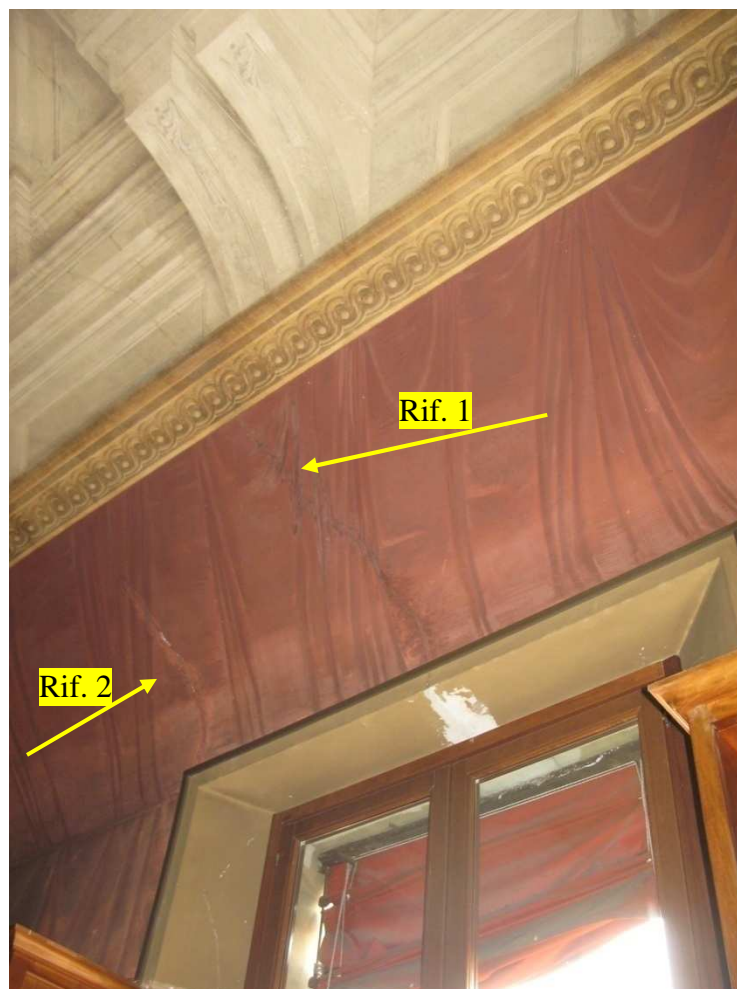
Fig. 4.6.2.: Particolare della terza finestra della sala Ovale; si osserva la fessura parte dalla mezzeria della prima finestra su via Zamboni, arriva fin sopra la volta.

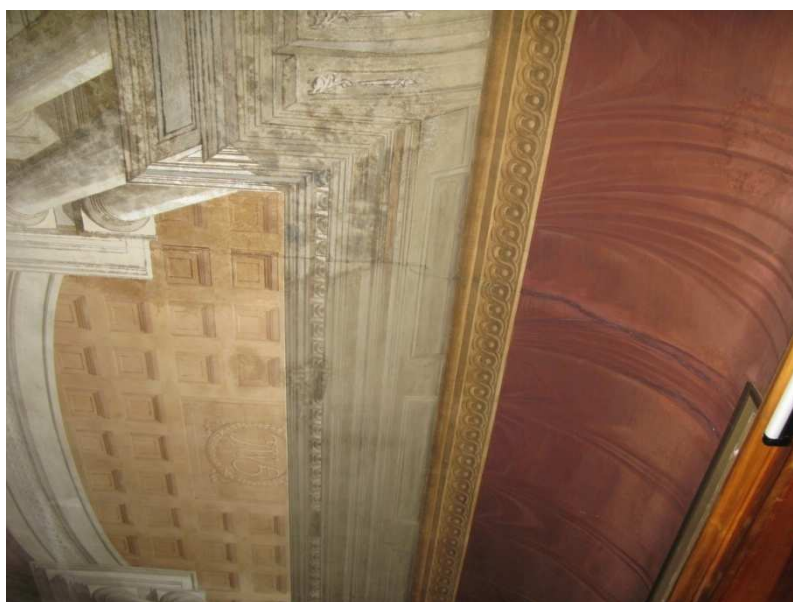
Fig. 4.6.3.: Particolare della volta della Sala Ovale ; si osserva la fessura che parte dalla mezzeria dell'apertura di mezzo della parete opposta a via Zamboni, e arriva fino al centro della volta.

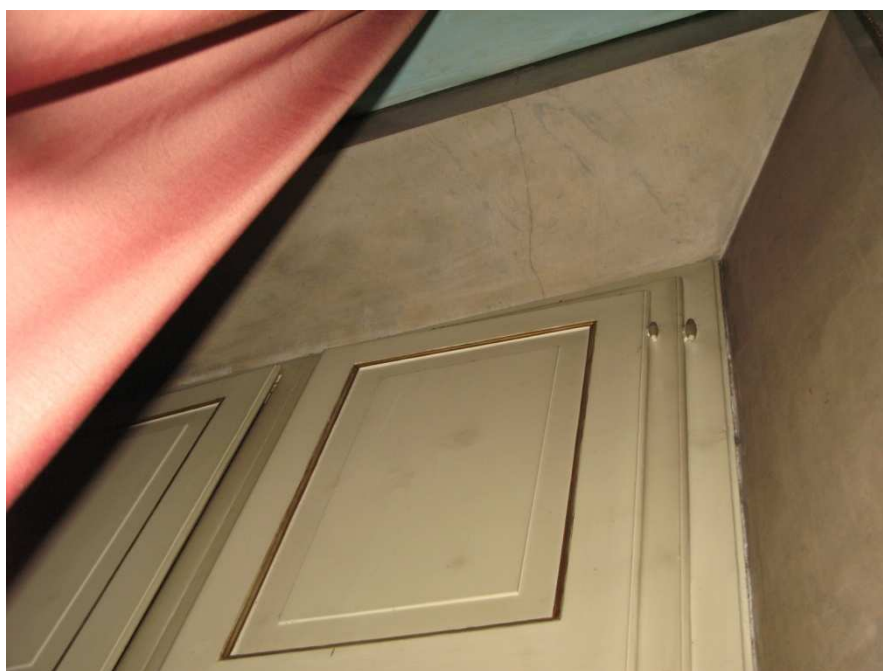
Fig. 4.8.1.: *Particolare della seconda finestra della sala Rossa; si osserva la fessura che attraversa la cornice e segue l'imposta della finestra.*

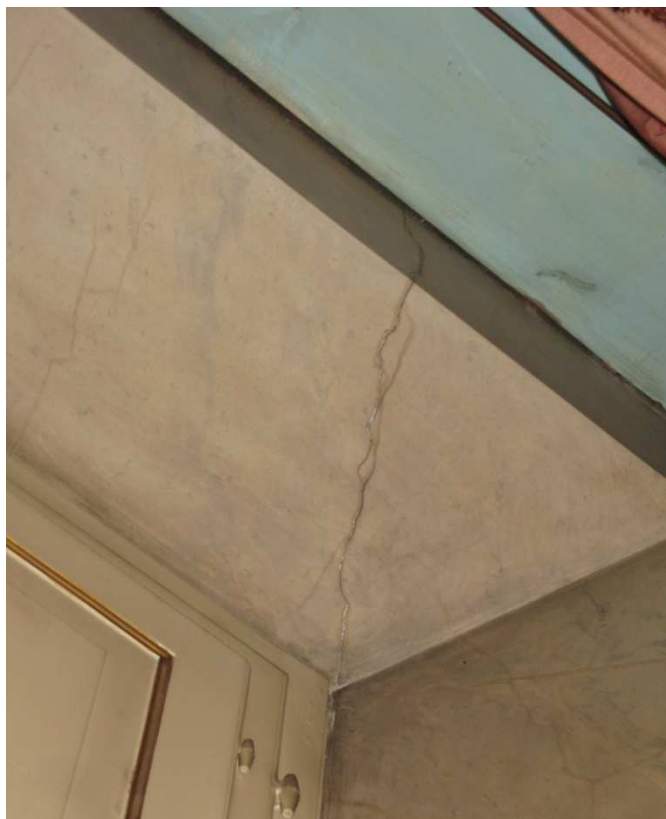
Fig. 4.8.2.: Particolare della prima finestra su via Zamboni della sala Rossa; si osserva la fessura che parte dall'angolo della cornice e segue l'imposta della finestra.

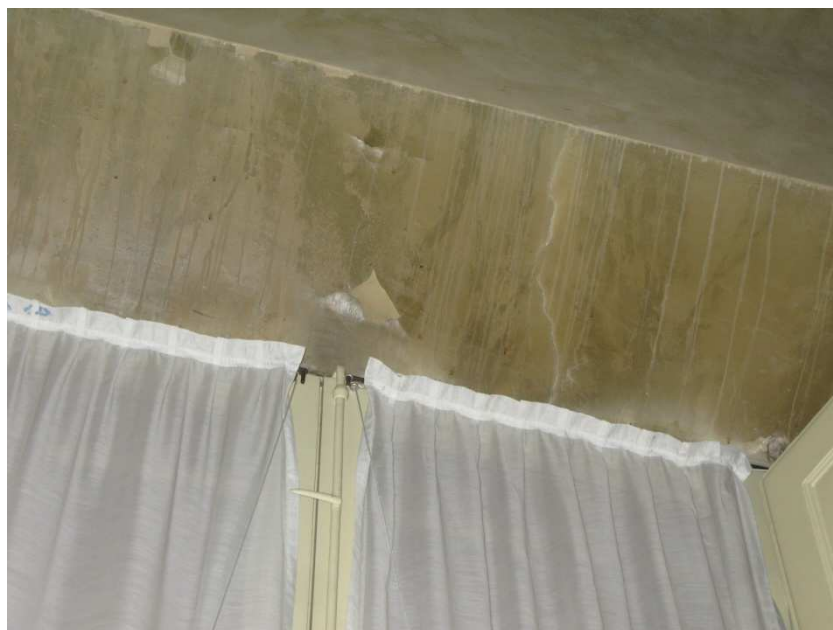
Fig. 4.8.3.: Particolare della seconda finestra della sala del consiglio; si osserva la fessura che parte dalla cornice della finestra.

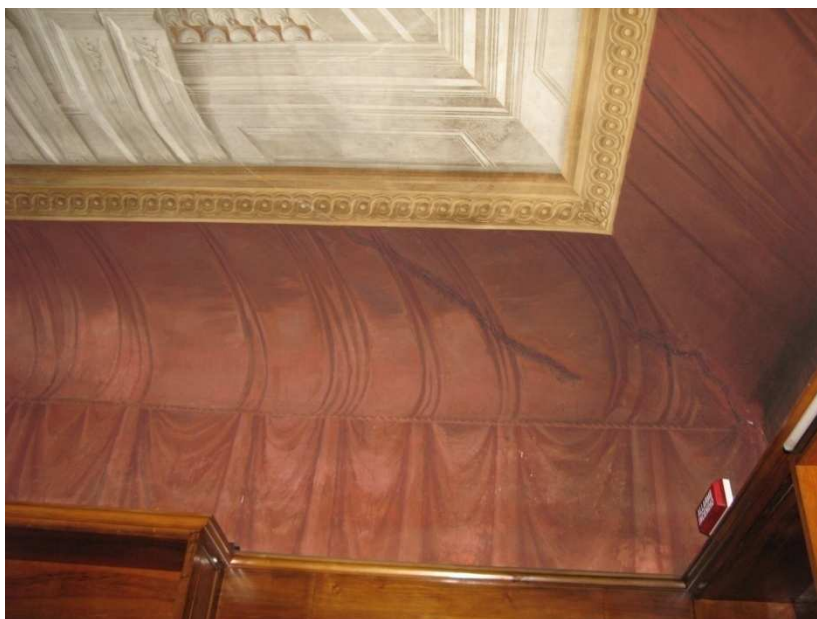
Fig. 4.9.1: Porzione della volta della sala Ovale compresa tra la prima apertura della parete perpendicolare alla strada e la parete opposta; si nota la lesione, stilata che taglia dal basso a destra verso l'alto a sinistra la volta.

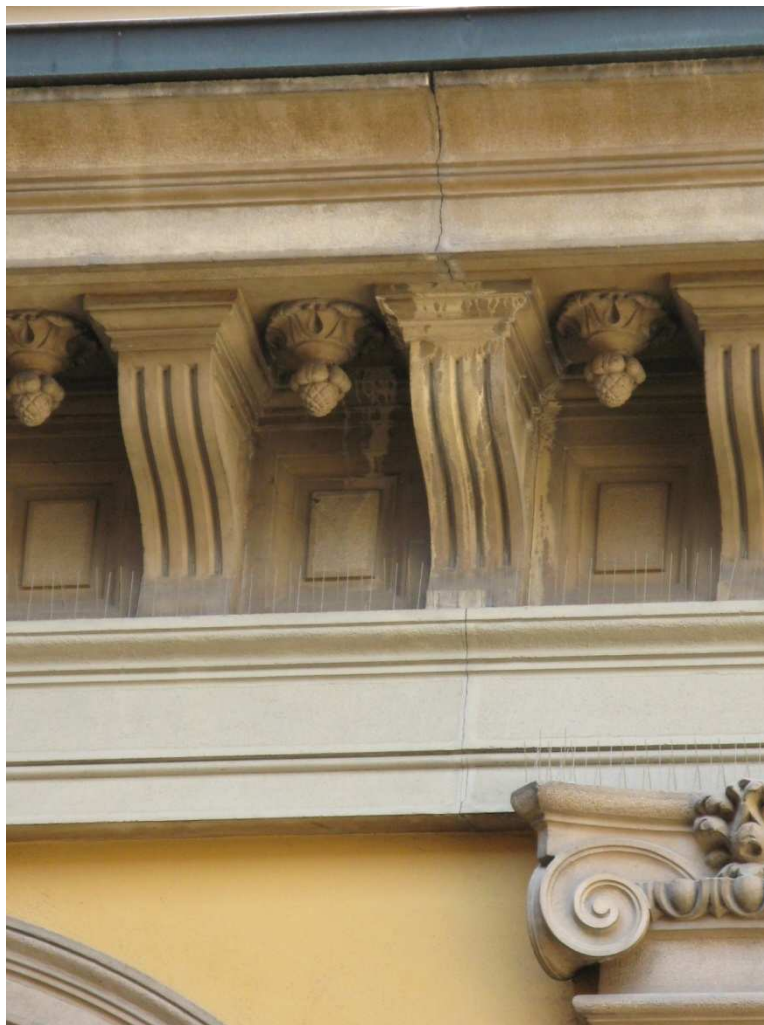
Fig. 4.10.1: *Tratto della cornice marcapiano tra il secondo piano e il primo piano al di sopra della prima finestra a sinistra del prospetto; la lesione parte dal giunto della cornice superiore, taglia la mensolina e termina nel giunto della cornice inferiore.*

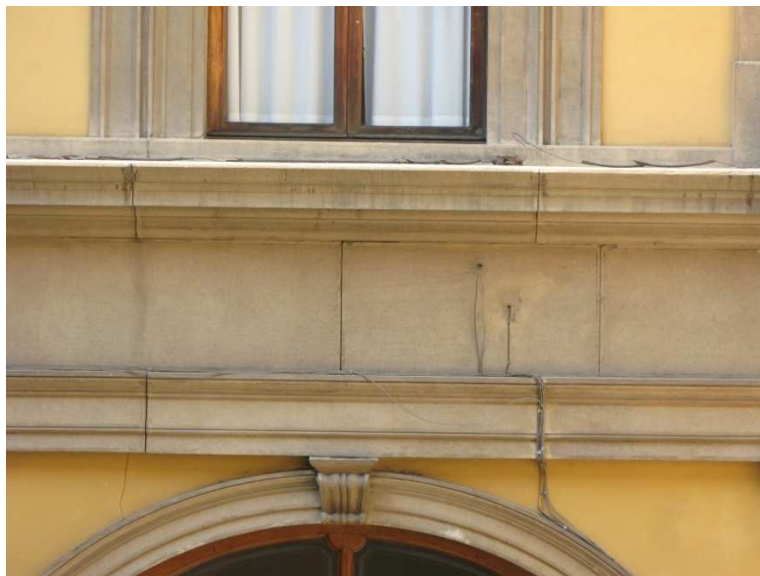
Fig. 4.10.3: particolare della cornice marcapiano tra il piano terra e il secondo piano; la fessura attraversa i giunti dei conci in pietra.

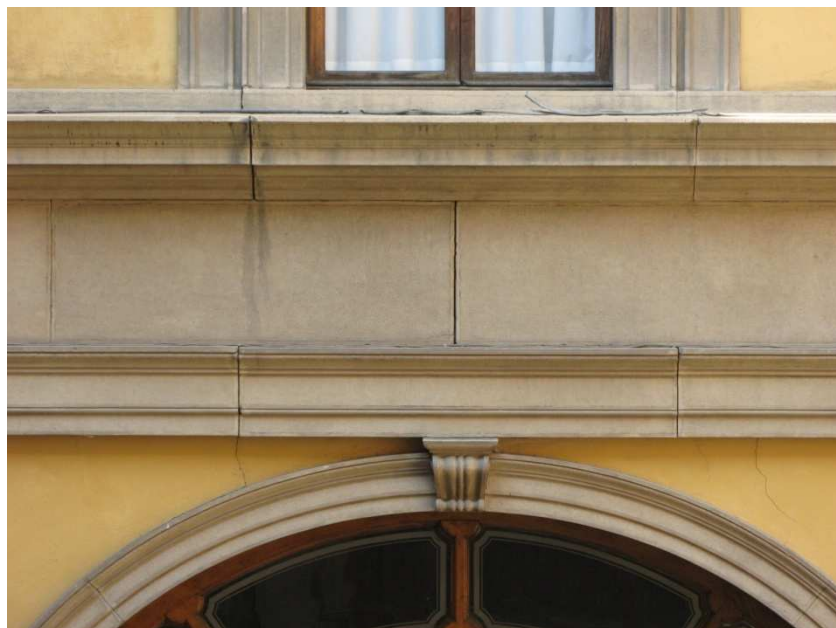
Fig. 4.10.5: Cornice marcapiano tra il primo piano e il piano terra sopra la terza finestra del cortile interno; si nota la lesione che segue i giunti dei conci in pietra della cornice.

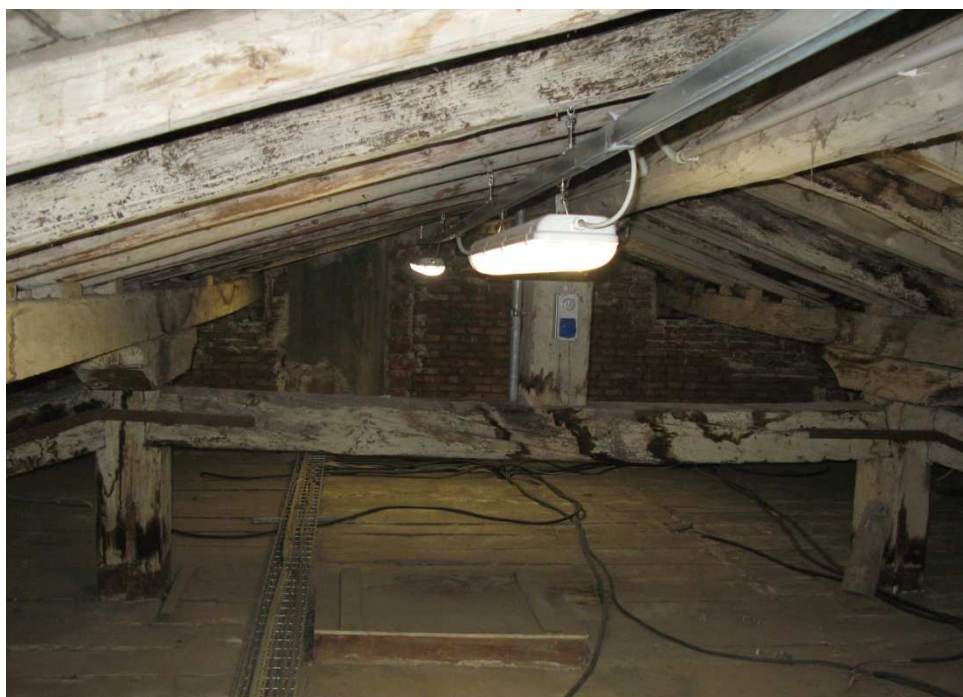
Fig. 4.11.1: in figura è mostrato un esempio di struttura rompi tratta in legno; si nota la presenza di macchie di umidità sull'intera struttura.
